QUALITY ASSURANCE REPORT/QUALITY CONTROL REPORT

SE/QA/PR/23 /2022-23, DATE: 23|12|2022

Name of Work	:	Construction of Classrooms to Govt PU College and providing grill fencing and Other developmental Works to ISRO layout Park, Vishweshwarayya under Amrutha Nagarothana Grants. Package – 04 (Estimated cost – 950.00 Lakhs)
Job Code	:	002-23-000002
Bill No.	:	**2nd & Part (RA Bill)**
Type of Test Performed	:	Rebound Hammer test as per IS13311-(2)-1992
Materials on which Tests Was Performed	:	1.RCC Column (M25) (RHT)
Officers present during inspection	:	1.Smt.Thanuja.R. AE– Project division Yelahanka zone 2.Sri. Sundresh AEE– Project division Yelahanka zone 3.Sri C.Shridhar. AEE-Quality Assurance
Project Management Consultants	:	**M/s AARTAN ASSOCIATES BANGALORE.**
Observations	:	Rebound hammer test was conducted in presence of AE and AEE (Project division Yelahanka zone) along with Project Management Consultants representative. The Rebound Hammer Test was conducted randomly on column No, F2 and F3. The work was inspected from Quality Assurance Division on 26.09.2022 & 23.10.2022 when Govt PU College building first floor and second floor roof slab work was under progress respectively

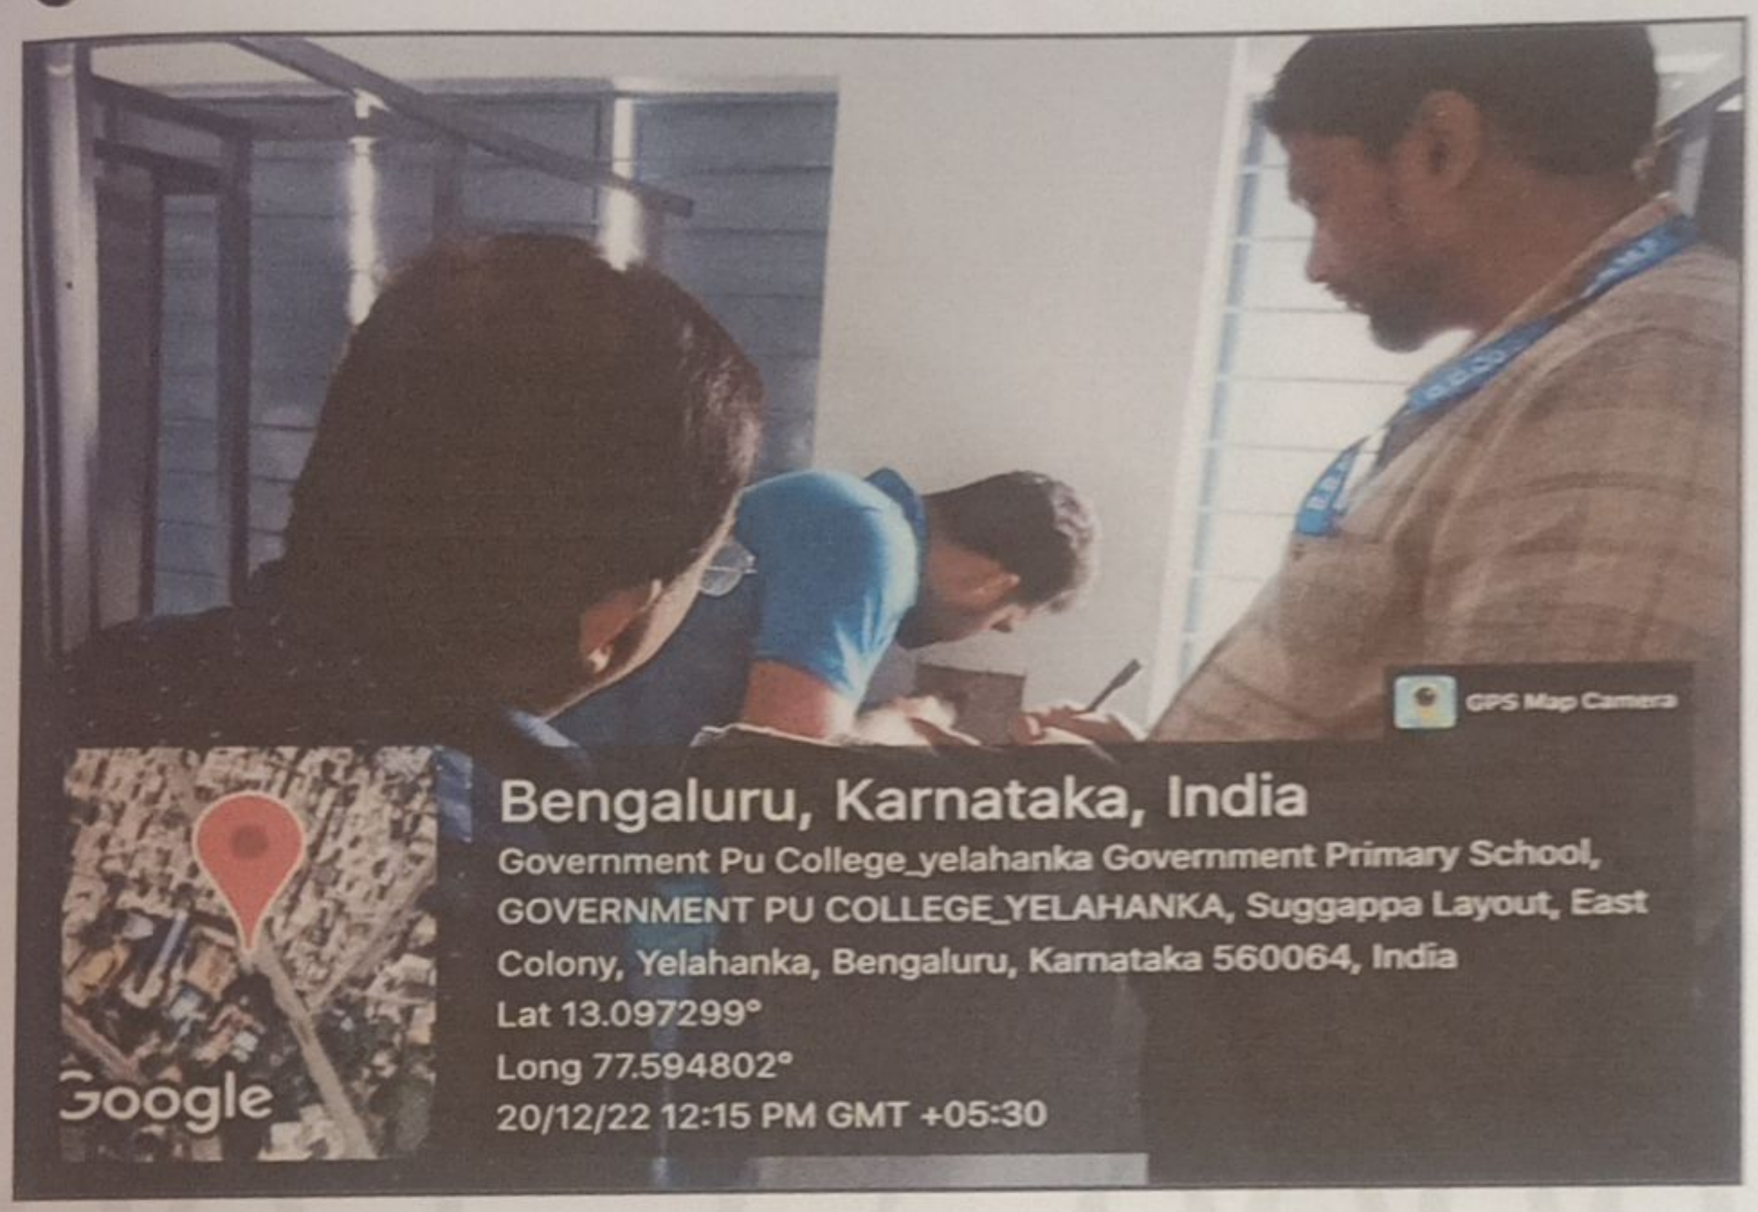
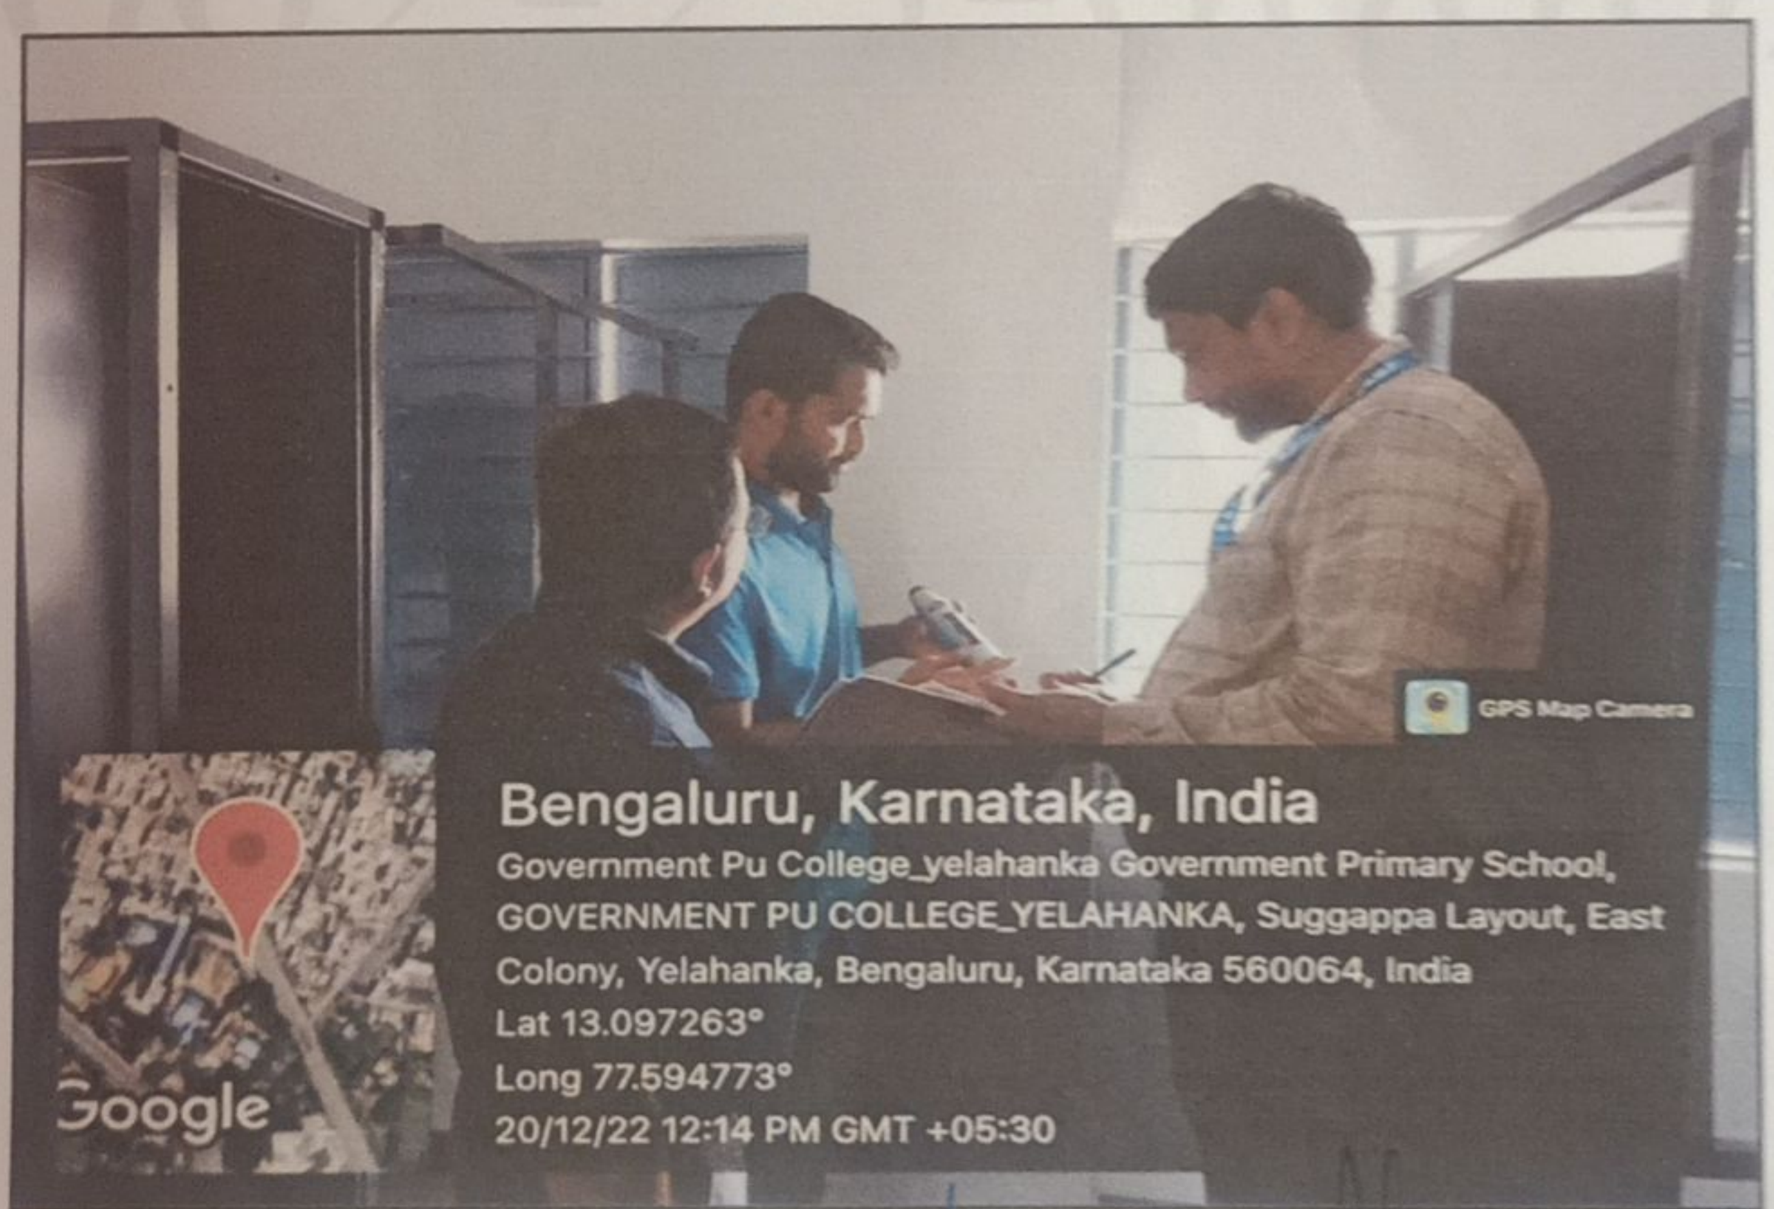
Location 1: Government PU College in Kempegowda Ward 01, Yelahanka. (RCC Column no F2)

Sl. No.	Floor level / Structural Member /Identification	Position/Elevation (cm)	Rebound Hammer Number	Average reading	Compressive Strength (N/mm2) for 28 days	Impact Direction
Sample Tested Location at Government PU College in Kempegowda Ward 01, Yelahanka.						
RCC Column (F2)						
1	First Floor	(Column-F2)	32	33.00	28.50	Horizonta
2			34			Horizonta
3			32			Horizonta
4			34			Horizonta
5			34			Horizonta
6			32			Horizonta

Sl. No.	Floor level / Structural Member /Identification	Position/Elevation (cm)	Rebound Hammer Number	Average reading	Compressive Strength (N/mm2) for 28 days	Impact Direction
Sample Tested Location at Government PU College in Kempegowda Ward 01, Yelahanka.						
RCC Column (F2)						
1	Second Floor	(Column-F2)	34	32.00	28.00	Horizontal
2			32			Horizontal
3			30			Horizontal
4			32			Horizontal
5			32			Horizontal
6			32			Horizontal

During the inspection, it was observed that the items found in the bill, have been executed by the contractor. PMC team was instructed to assess the strength of concrete used for First and second Floor RCC Column (M25 grade) by conducting NDT using rebound hammer test method.

From the test results furnished by PMC consultants, it is concluded that the results of the samples collected are in accordance with the standards/ specifications mention in the IRC codes. However, the results submitted by the PMC have been reproduced here with for further needful action. The results checked by QA/QC relates only for item tested in the particular location randomly.
